# METROPOLITANA C13 DI VARSAVIA

## SCAVO CONVENZIONALE DEI TUNNEL DI COLLEGAMENTO

La complessa storia della costruzione  
di tre gallerie di collegamento

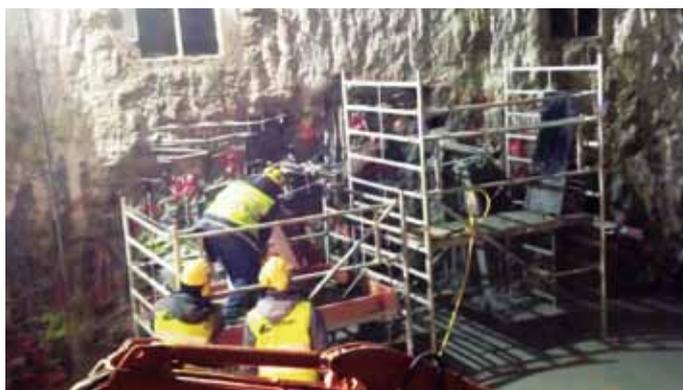
Dopo il primo carotaggio sui diaframmi dell'ingresso del tunnel nord sul lato ovest, il 2 febbraio 2012, si verificò un flusso di massa di sabbia e acqua dal foro nel pozzo (Figura 4).

**Figure 4** Afflusso di acqua

Non c'era terreno argilloso dietro il muro, come previsto, ma qualcos'altro. La necessità di procedere con indagini geologiche lungo il percorso del tunnel divenne evidente. In precedenza le indagini non potevano essere eseguite in modo da non chiudere la WS. Il foro fu tappato ed ebbe inizio una nuova campagna di indagini.

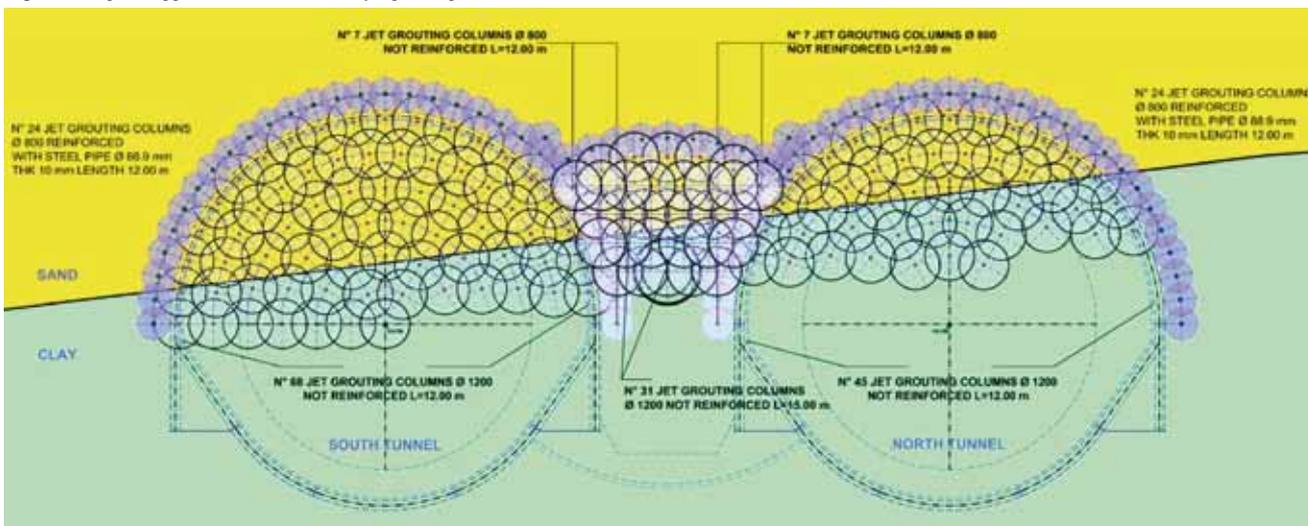
**Figura 5** Progetto aggiornato con colonne di jet grouting

La decisione è stata presa per eseguire un miglioramento del suolo, ma dal momento che gli interventi non potevano essere attuati dal tunnel WS per non chiuderlo, un nuovo progetto è stato redatto, esso includeva colonne di jet grouting sulla parte superiore del tunnel. (Figura 5).

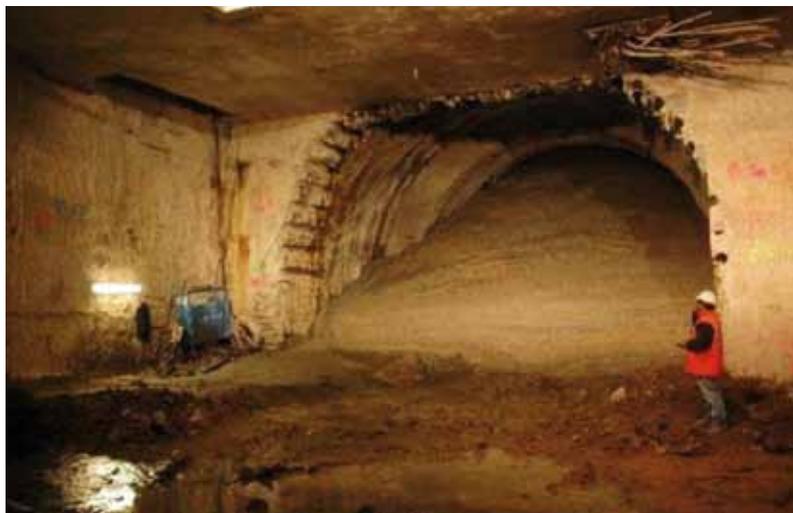
Figura 7 Collasso del fronte del tunnel

Alle 22:45, un caposquadra ha visto che qualcosa di strano stava accadendo. Un po' di acqua affluiva dalla parte superiore e dalla parete del tunnel. Immediatamente ha dato l'allarme, e una squadra corse giù. Alle 23:00 hanno iniziato a spruzzare un altro strato di calcestruzzo sul fronte del tunnel, ma poiché il calcestruzzo spruzzato si stava gonfiando e spaccando in alcune zone del fronte, l'azione intrapresa è stata interrotta e tutti i lavoratori hanno tentato di posizionare del materiale contro il fronte per contenerlo (Figura 7).

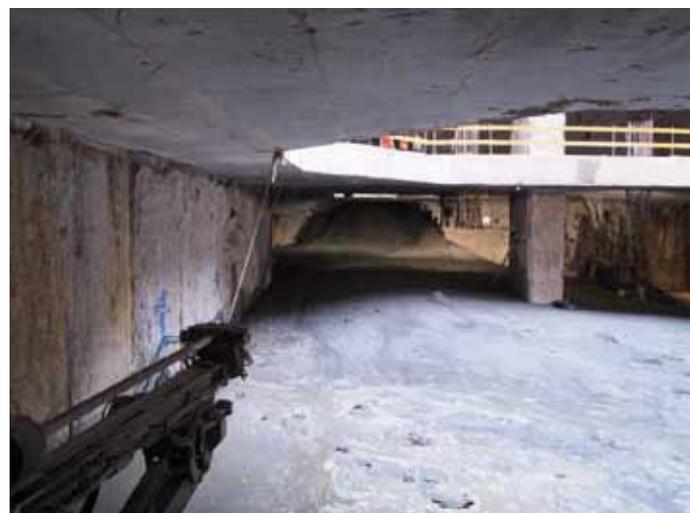
Figura 8 Afflusso di acqua, sabbia e argilla afflusso nel tunnel, e macchine nel fango

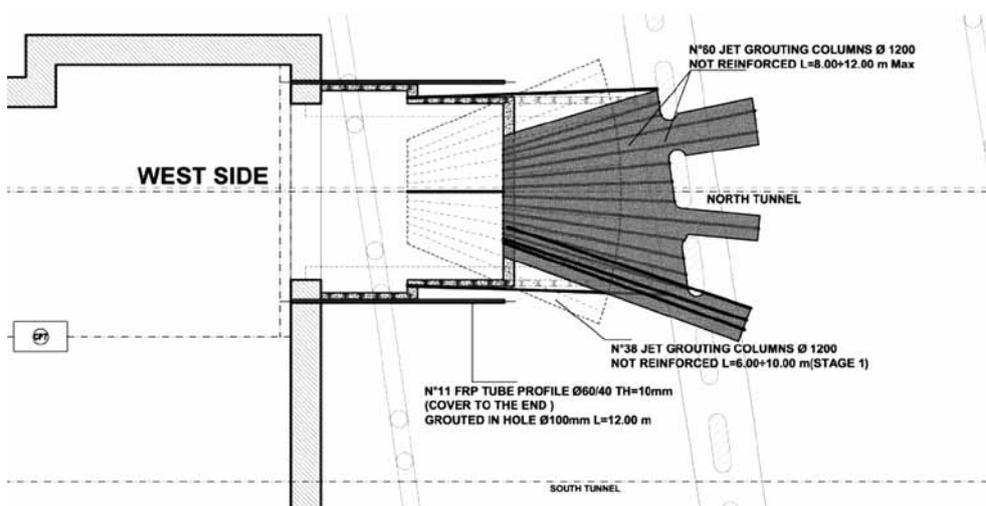
Agosto, 2012, lo scavo è arrivato alla quinta centina d'acciaio della seconda fase di scavo (Figura 6). Gli operatori hanno applicato la calcestruzzo spruzzato sulla parete delle gallerie al fine di stabilizzarle, e sono andati a cena alle 10:30 PM.

Figura 6 Vista di una fase di scavo di tunnel Nord dal lato ovest

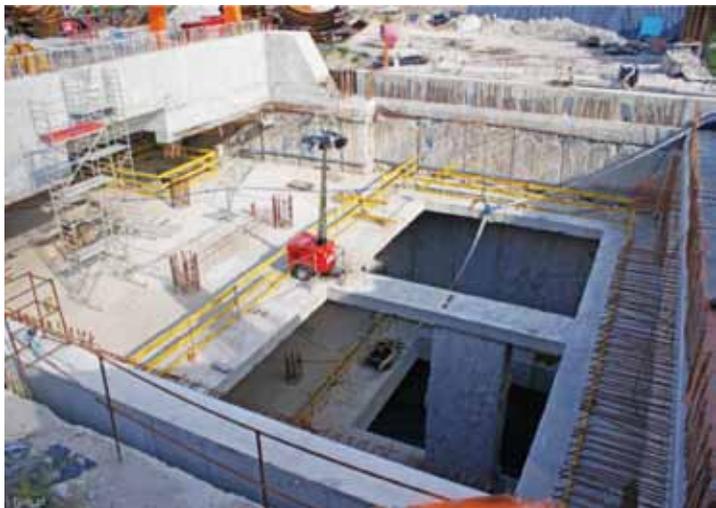
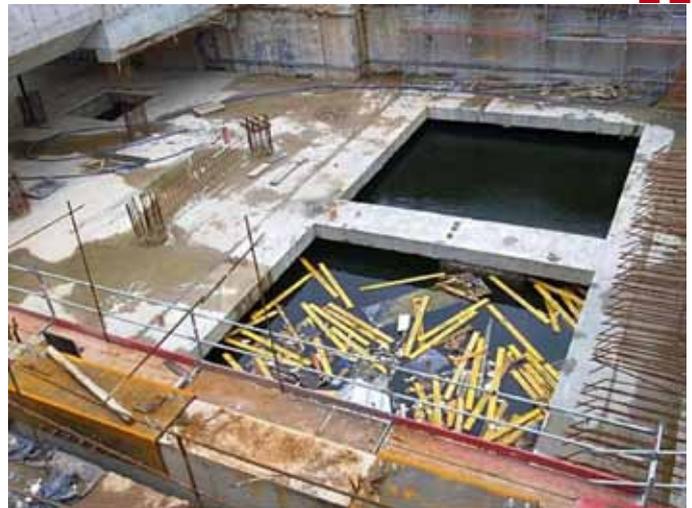
Per evitare il temuto crollo del lato ovest della stazione, è stato intenzionalmente accelerata l'inondazione pompando l'acqua dal fiume Vistola in modo da equilibrare la pressione esterna del terreno sulle pareti (Figura 9). L'accesso al tunnel WS è stato vietato per motivi di sicurezza. Molte macchine sono state

Figura 9 La stazione prima dell'evento e dopo l'inondazione intenzionale

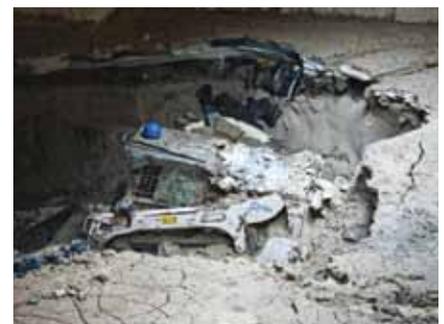
perse nella stazione (Figura 10). Fortunatamente, nessuno è rimasto ferito.

Figura 10 Una delle macchine sepolta dalle macerie
