# METROPOLITANA C13 DI VARSAVIA

## SCAVO CONVENZIONALE DEI TUNNEL DI COLLEGAMENTO

La complessa storia della costruzione  
di tre gallerie di collegamento

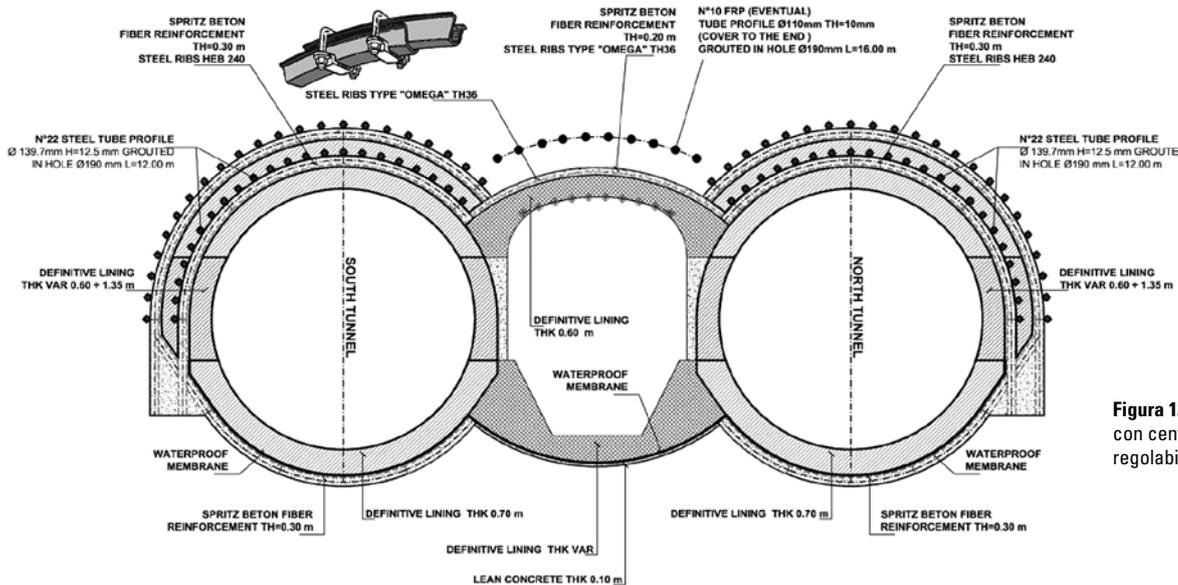
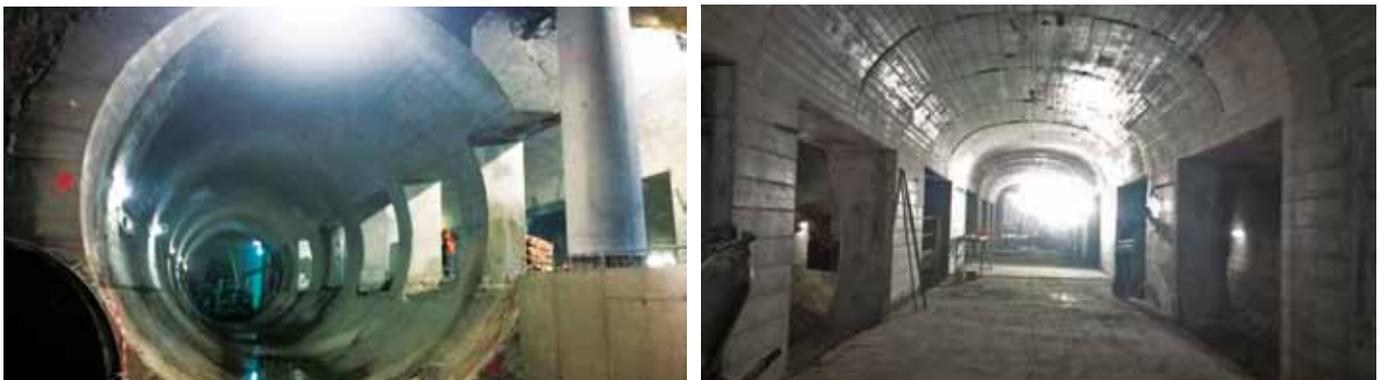
**Figura 13** In alto, una galleria laterale; a destra, il tunnel centrale; in basso, una foto panoramica delle tre gallerie

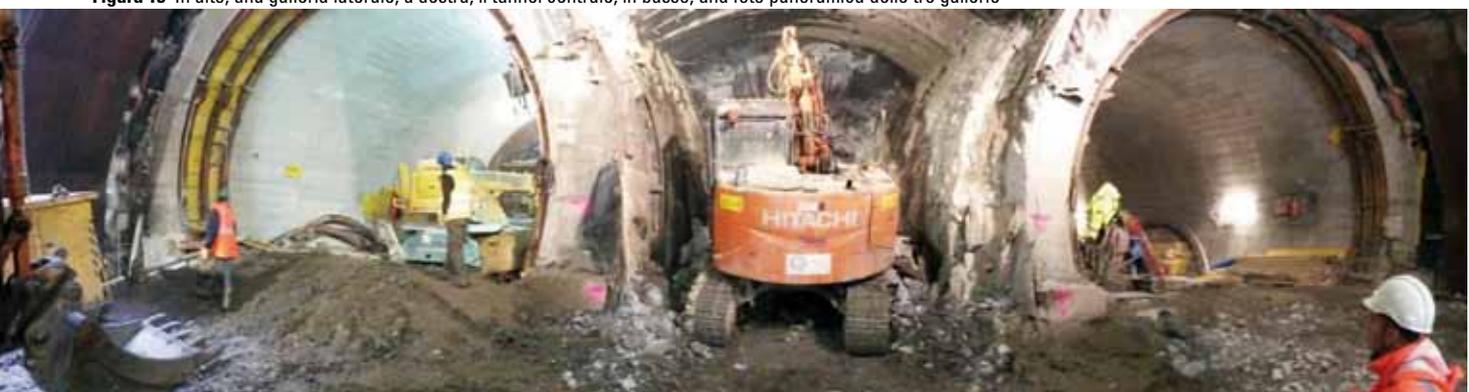
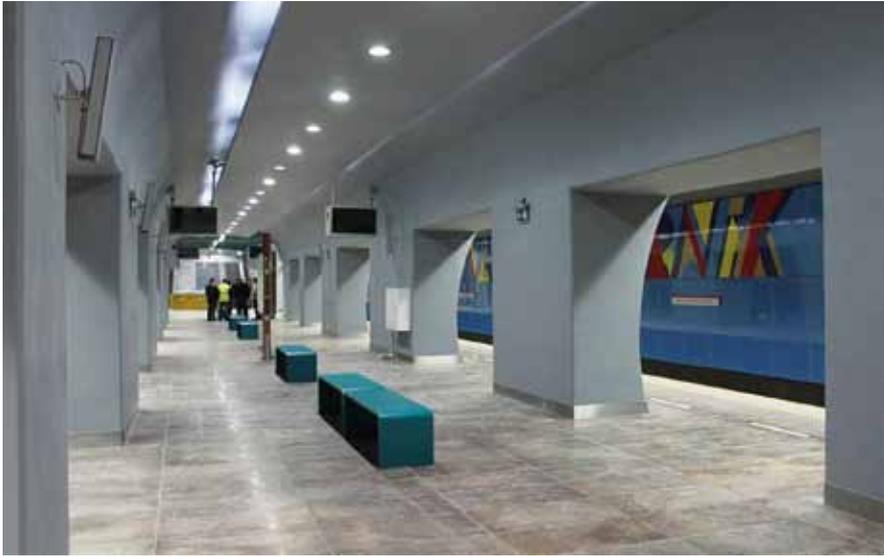
Figura 14

lavoro più ampio e più complesso e le difficoltà incontrate in questa costruzione hanno influenzato continuamente la programmazione di tutte le opere. Ci sono voluti più di due anni e mezzo per completare il tunnel, ma grazie agli sforzi delle persone che hanno lavorato per risolvere i gravi problemi di questo lavoro al fine di salvaguardare le persone stesse, le strutture e le attrezzature, per quanto possibile, i tunnel sono stati completati. La figura 14 mostra un'immagine delle gallerie di oggi. ◆
